1. DANE OGÓLNE.

Budynek znajduje w m. Wałbrzych przy ul. Wysockiego 17. Oznaczony symbolem H1.

Zakres ekspertyzy obejmuje konstrukcję dachu nad halą H-1 składającą się z dźwigarów dachowych drewnianych wraz z pokryciem dachu oraz obudową z desek do których mocowana jest blacha trapezowa.

4. OPIS ELEMENTÓW KONSTRUKCJI DACHU NAD HALĄ H1.

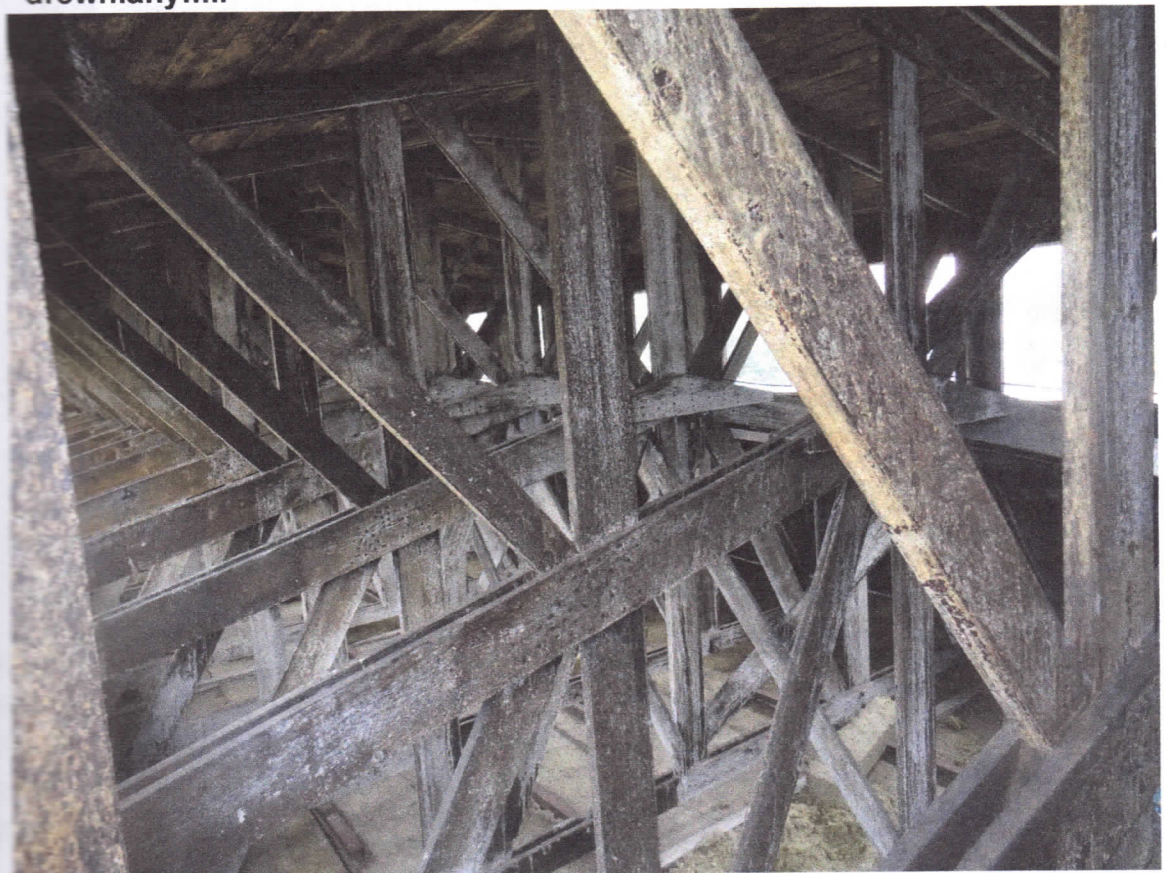
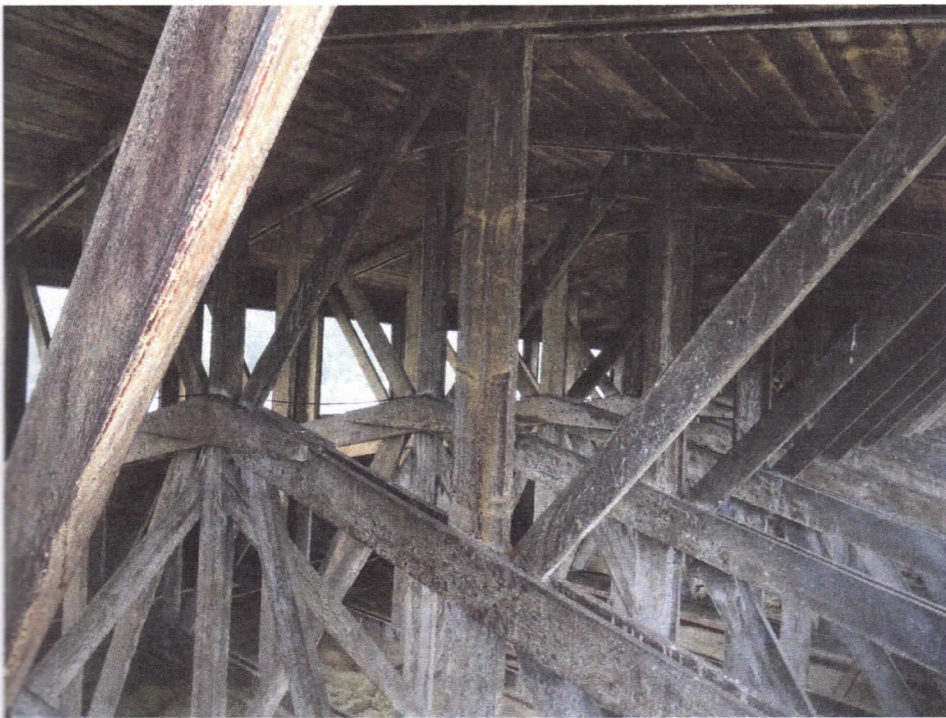
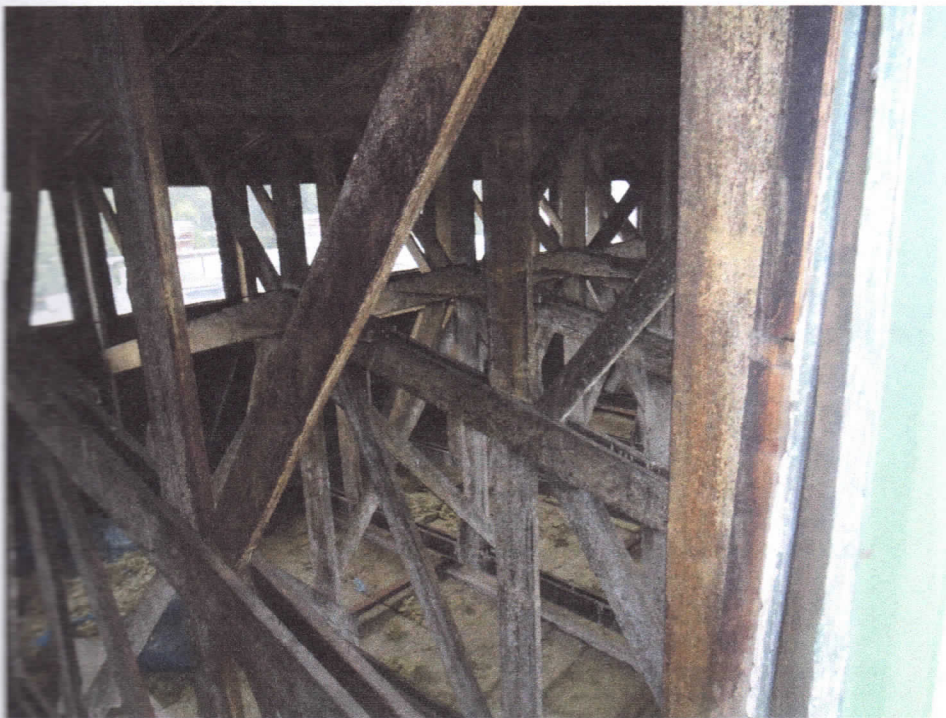
- dźwigarów deskowych stężonych pomiędzy sobą stężeniami drewnianymi.

Nie stwierdzono uszkodzeń elementów konstrukcji dachu tzn. dźwigarów deskowych i stężeń drewnianych.

Wykwity solne znajdujące się na elementach dźwigarów są prawdopodobnie pozostałości po konserwacji materiałem solnym podczas przebudowy w roku 1998 .

Należy do okresu zimowego w roku 2020 wzmocnić i zaimpregnować konstrukcję dachu tzn. dźwigary deskowe wraz ze stężeniami .

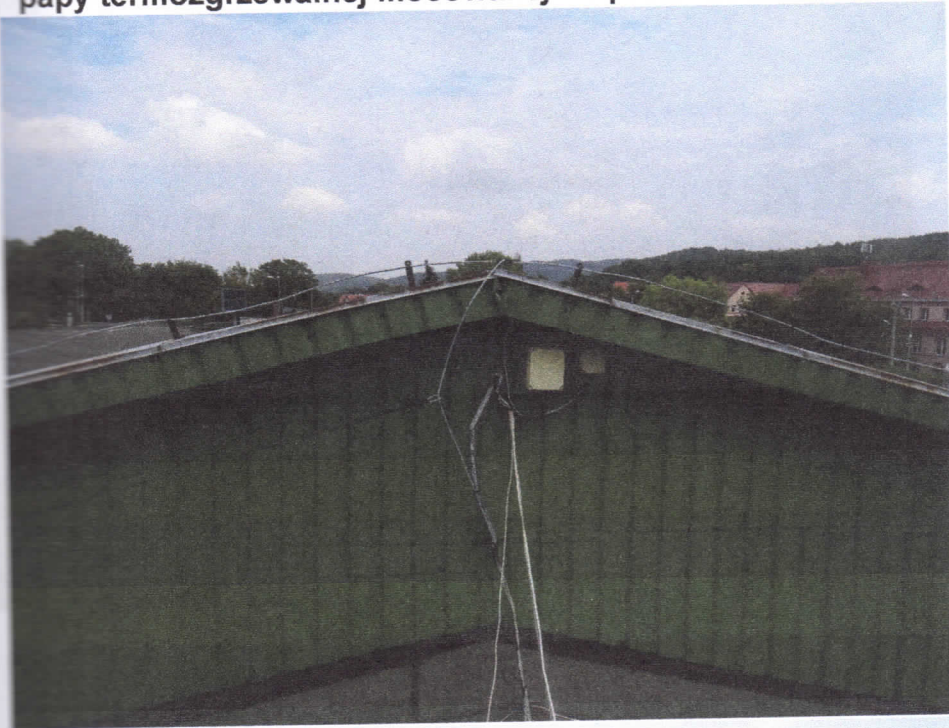
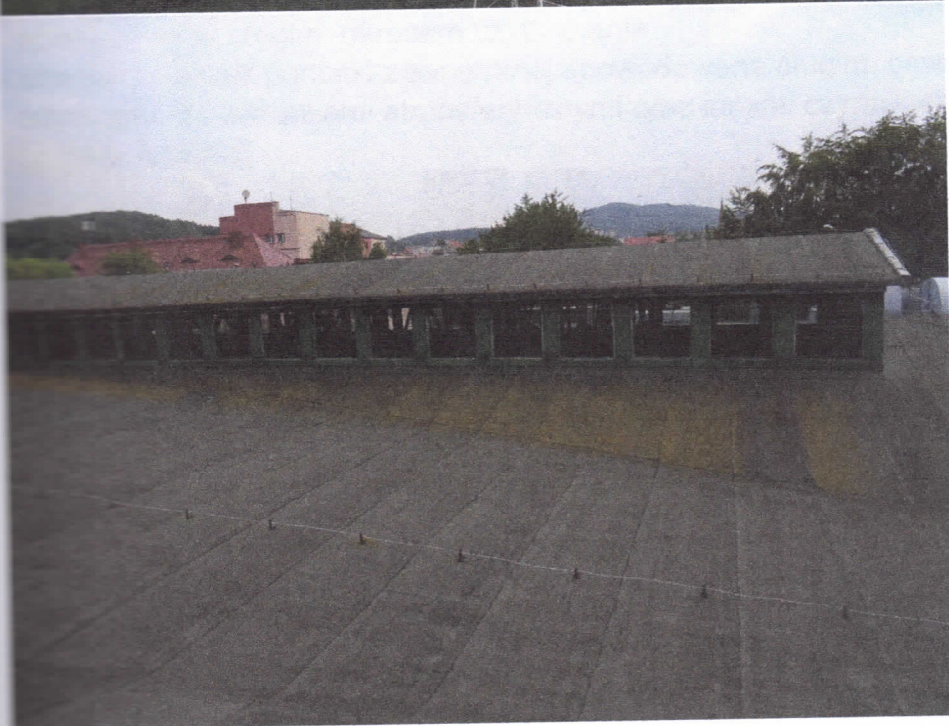
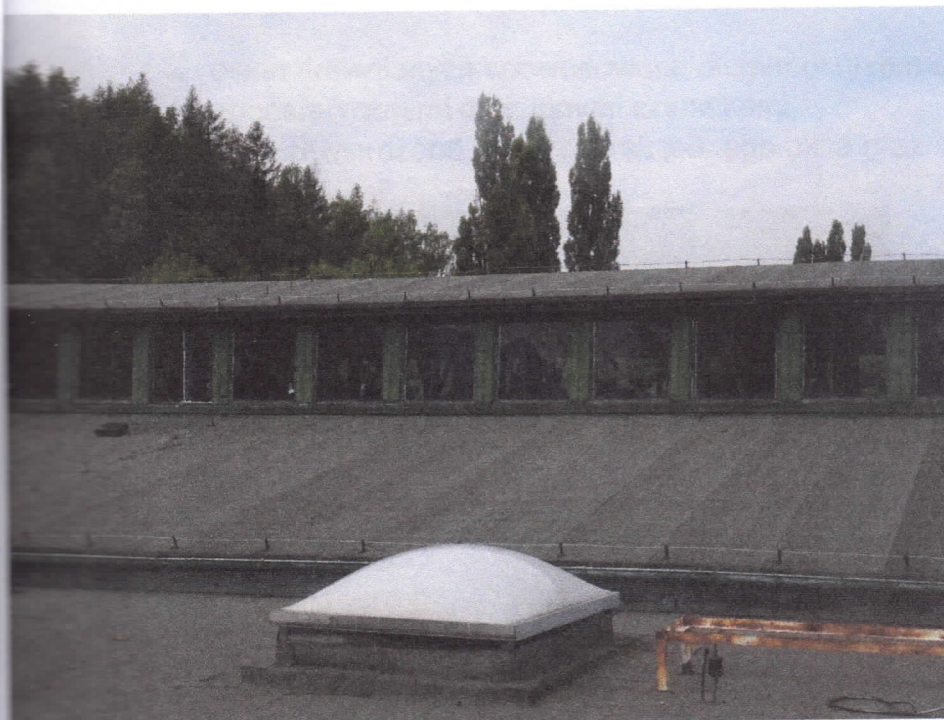
- obudowy deskowej stanowiącej ściany , na których zewnętrznej zamontowana jest blacha trapezowa oraz pokrycia dachu w postaci papy termozgrzewalnej mocowanej do podłoża z desek.

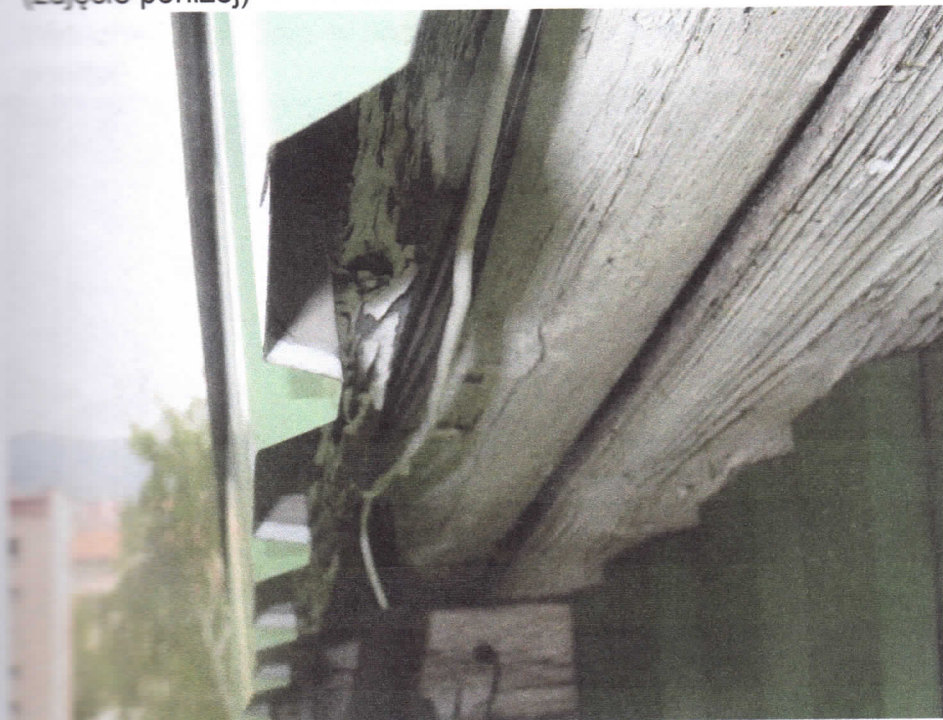
- osłabienie desek pod oknami widoczne od strony wewnętrznej spowodowane długim okresem użytkowania .
- osłabienie desek podbitki zewnętrznej spowodowane długim okresem użytkowania , warunkami atmosferycznymi oraz innymi czynnikami. (zdjęcie poniżej)

Należy w przeciągu do 4 lat dokonać wymiany okien wraz z odeskowaniem oraz poszycia dachowego z desek.

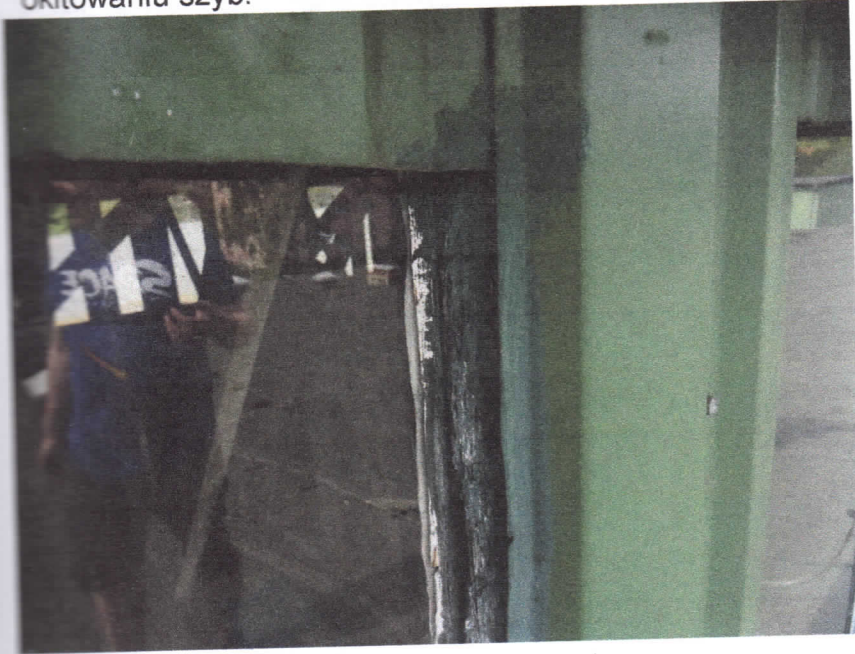
-osłabienie okien drewnianych spowodowane długim okresem użytkowania, warunkami atmosferycznymi oraz innymi czynnikami. (zdjęcie poniżej). Stwierdzono również brak jednego okna oraz ubytki w okitowaniu szyb.

Należy uzupełnić brakujące okno oraz uzupełnić okitowanie szyb.

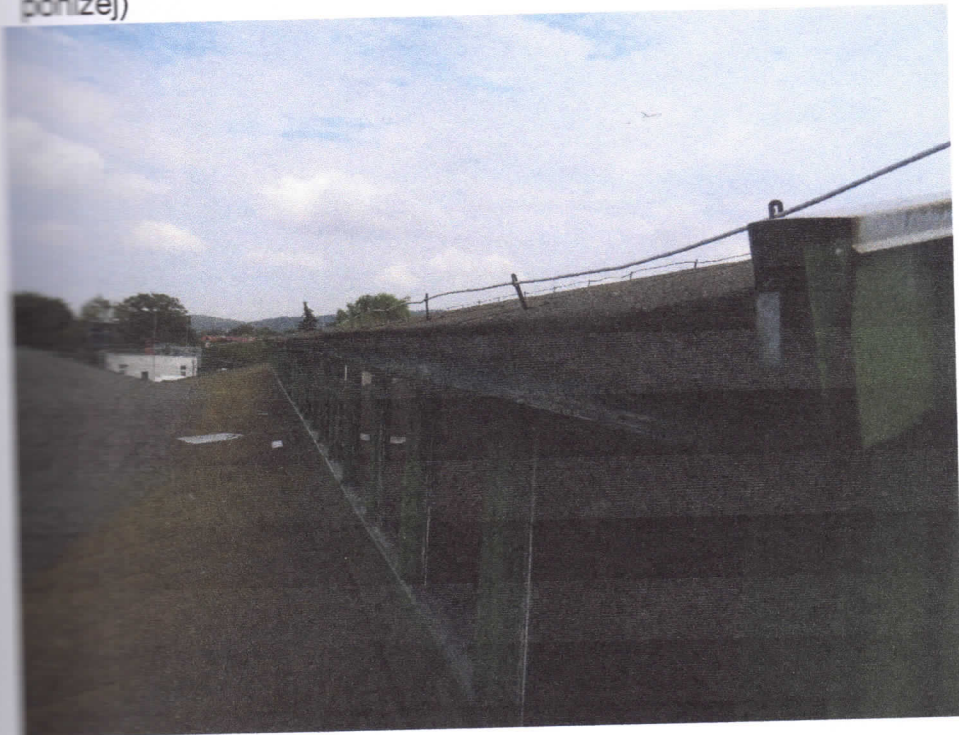
- osłabienie desek stanowiących poszycie dachu na których zamontowana jest papa spowodowane długim okresem użytkowania, warunkami atmosferycznymi oraz innymi czynnikami. Widoczne jest to min. w postaci „falowania” pokrycia dachowego. (zdjęcie poniżej)
